Environmental Due Diligence – Fase I

ARE Montesa

**Investigación complementaria de la calidad
del subsuelo en el ámbito del ARE
Montesa, en Esplugues de Llobregat
(Barcelona)**

12 noviembre 2018

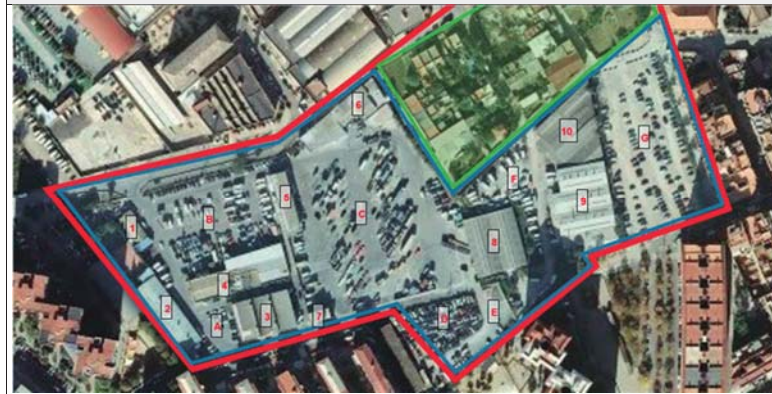
Sector 1

La mayor parte de los edificios localizados en el sector 1 corresponden a las antiguas instalaciones de la factoría Montesa. La nave principal de producción de Montesa fue demolida en 2002, y en la actualidad es un solar pavimentado que se usa como aparcamiento.

- 1.- Caseta/oficina de vigilante de la campa, propiedad de Inmuebles Ruiz.
- 2.- Nave. Aparcamiento y taller de mantenimiento de coches/minibuses para alquiler con chofer. Se identifican dos depósitos superficiales móviles de gasoil para uso propio. Se identifica un foso de reparaciones. Suelo pavimentado cuyo estado es deficiente.
- 3.- Tres naves pareadas. Dos naves son talleres de carpintería, y el tercero es un taller mecánico de automóviles. Suelo pavimentado cuyo estado es deficiente.

Los espacios exteriores se usan principalmente como aparcamiento o depósito de vehículos. En las áreas pavimentadas, el estado del pavimento es deficiente, y se observan abundantes manchas de aceite procedentes de los vehículos o de las actividades de mantenimiento de los vehículos. El área no pavimentada, presenta igualmente manchas de aceite en superficie generadas por los vehículos o los contenedores (garrafas u otros) almacenados. Durante la visita se identificaron las rejillas del sistema de recogida de aguas pluviales.
