Environmental Due Diligence – Fase I

ARE Montesa

**Investigación complementaria de la calidad
del subsuelo en el ámbito del ARE
Montesa, en Esplugues de Llobregat
(Barcelona)**

12 noviembre 2018

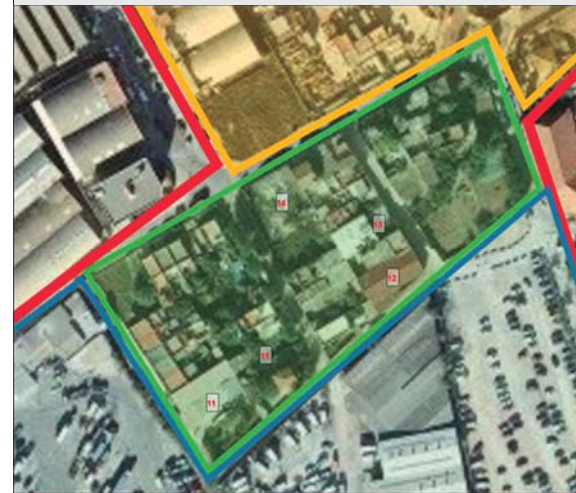
Sector 2

Este sector es una área con uso principal residencial. En las dos parcelas situadas más al oeste se localizan pequeñas viviendas unifamiliares de planta baja, o planta baja y piso, muchas de ellas construidas a principios del siglo XX, con patios o jardines. Durante la visita de inspección y mediante la observación de las fotografías aéreas se han identificado algunos patios y pequeñas naves, donde probablemente se desarrollan actividades de almacén y talleres. No se ha accedido a las viviendas ni a los locales. En la parcela situada al este se ubica el edificio denominado "Vila Victoria", construido a finales del SXIX, catalogado por el Ajuntament de Esplugues como BCIL (Bien Cultural de Interés Local). El edificio, una torre con influencia modernista, está rodeado de una amplia zona de jardín.

11.- *Cedrus-Chimia, S.L.*. Almacén/Pequeña industria química. Durante la visita se observa la vivienda y una nave más patio. No se ha accedido.

12.- Nave. Uso desconocido. No se ha accedido.

13 y 14. – Patios. No se ha accedido. En la fotografía aérea se observa que el uso de los patios es como almacén de material, probablemente de construcción.

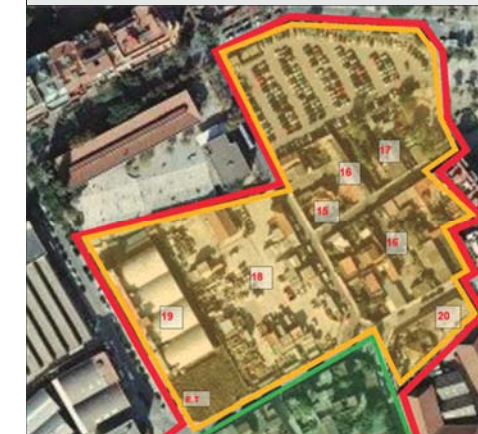
Sector 3

Se localiza en el sector noreste del ámbito de estudio. La parcela este del sector 3, cuyo uso principal es residencial, consta de pequeñas edificaciones. En esta parcela se localizan algunas actividades tales como chatarrerías y una actividad de taller y compra-venta de automóviles, que se identifican a continuación:

15.- Según información verbal facilitada por los representantes de la propiedad, en esta parcela se localiza vivienda y actividad de reciclaje de chatarra.

16.- De acuerdo con las observaciones durante la visita de inspección al emplazamiento y la revisión de las fotografías aéreas, se localizan dos parcelas con actividad de reciclaje de chatarra.

17.- Automóviles Caballero. En esta parcela se localiza un taller mecánico y negocio de compra-venta de automóviles.

18.- En esta parcela se localiza un solar, antiguamente ocupado por una industria textil, que hoy se usa como almacén particular de material de construcción (arrendado a *CPI Integrated Systems*, grupo Copisa) donde quedan unas pocas edificaciones destinadas a oficinas y almacenes. El suelo de este solar presenta un pavimento en mal estado de conservación, y una parte de la parcela está sin pavimentar.

19.- En el oeste del subsector industrial se ubican unas naves industriales (de finales de los 60 o principios de los 70) arrendadas a Gestión Funny Days, S.L. (Crimons Rent & Event), dedicadas a almacén de material de alquiler para celebración de fiestas y eventos. El pavimento de las naves está en correcto estado. Al Norte de estas naves hay un cubierto y un patio dedicado también a almacén. Al Sur de estas naves hay un solar sin pavimentar y sin uso actual, junto al que se localiza una estación transformadora de compañía (Endesa) subterránea.

20.- Al sur del sector 3, se incluye una nave, que forma parte de un antiguo complejo industrial que queda fuera del ámbito de estudio. Esta nave en la actualidad es un taller de pintura de superficies. El ámbito donde se localiza está parcialmente pavimentado.

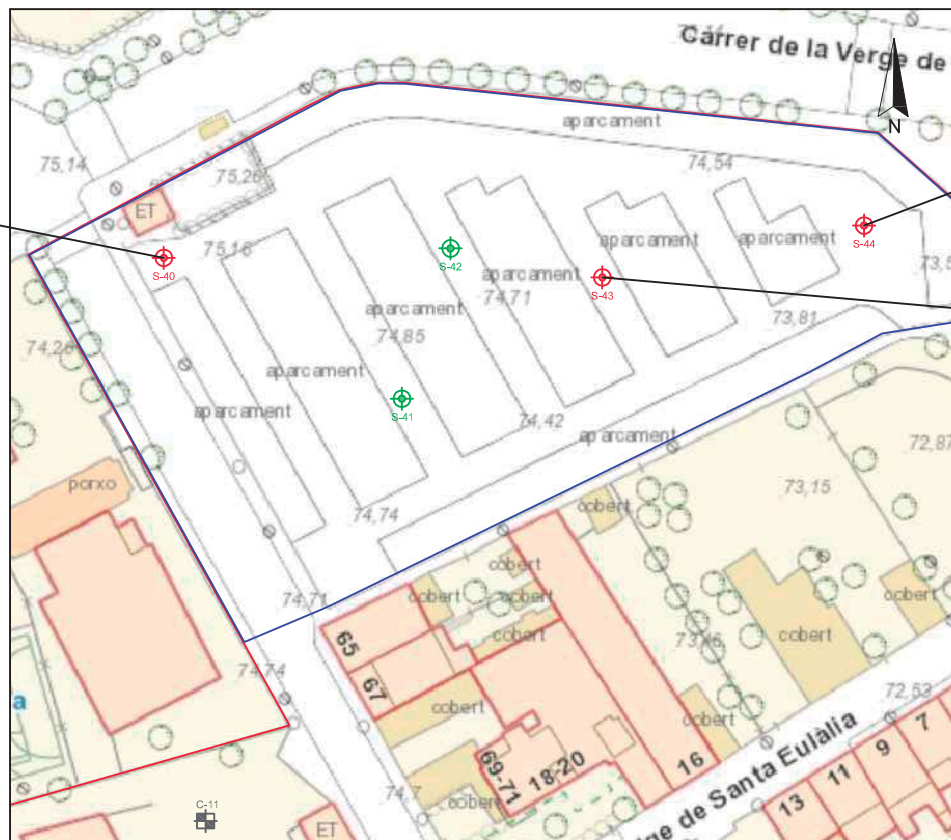
PLANO Nº
3.1

S-40		Concentración	NGR Urbano
1376/S-40/S-0040	Plomo	83	60
	TPH C10-C40	250	50
1376/S-40/S-0150

S-44		Concentración	NGR Urbano
1376/S-44/S-0030	TPH C10-C40	150	50

S-43		Concentración	NGR Urbano
1376/S-43/S-0030	Benzo(a)pireno	0,99	0,2
	Dibenzo (a,h) antraceno	0,32	0,3
	TPH C10-C40	160	50
1376/S-43/S-0180

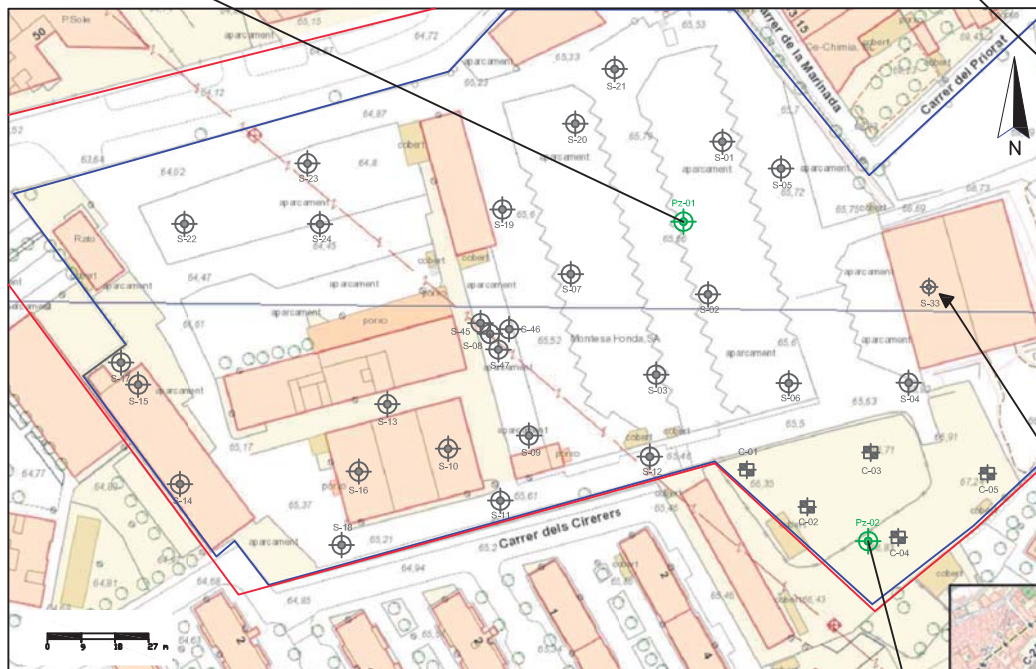
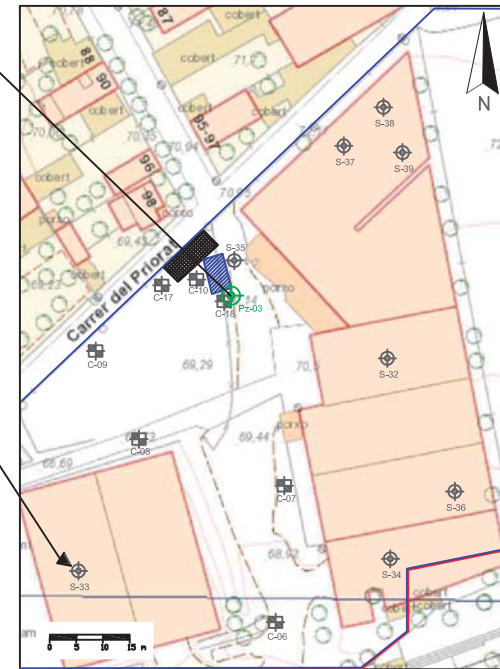
Pz-01 (Mayo 2018)		Concentración	Valor Referencia	Valor Intervención	Normativa de referencia
1208/Pz-01/W-0	Barrio	<u>53</u>	50	625	DUTCH
	Cis-1,2-dicloroeteno	<u>0,55</u>	0,01**	20	DUTCH

Pz-03 (Octubre 2018)		Concentración	Valor Referencia	Valor Intervención	Normativa de referencia
1376/Pz-03/W-0

- 13 Contaminantes por encima de los valores de referencia ($\mu\text{g/l}$)
- 570 Contaminantes por encima de los valores de Intervención ($\mu\text{g/l}$)
- Ningún compuesto supera los valores de referencia

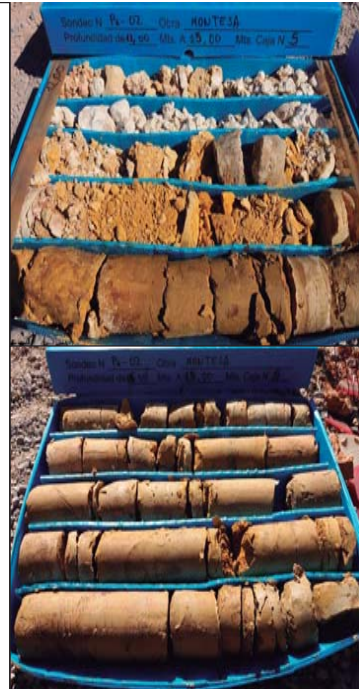
PROF. (m)	SÍMBOLO	DISEÑO PIEZOM.	DESCRIPCIÓN LITOLÓGICA	PID (ppm)	OLOR	MUESTRAS	TESTIGO DE SONDEO
10			Limos arcillosos con gravas dispersas y materia orgánica en descomposición en el interior. Color marrón rojizo.		0

11			Limos arcillosos con cantos. Costra calcárea de 10,40 a 10,45 mts. Color marrón rojizo.		0		
12			Costra calcárea. Color gris. Seca y sin olor.		0		
13			Arenas finas con algo de contenido en limo. Cantos carbonatados dispersos. Color marrón-blancuecino.		0		
14			Arenas limosas. Color ocre. No cohesivas, secas y sin olor.		0		
15			Limos arenosos, algún tramo con proporción de arcilla (14,40 - 18,70 mts.). Color marrón verdoso, cohesivos, secos y sin olor.		0

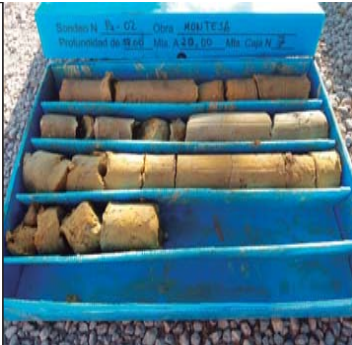
15			Limos arenosos, algún tramo con proporción de arcilla (14,40 - 18,70 mts.). Color marrón verdoso, cohesivos, secos y sin olor.		0

16							
17							
18							
19			Arcillas limosas, color ocre. Cohesivas y sin olor. A los 19,20 mts se observa una ligera capa de agua.				
20			Final del sondeo a 20,2 mbns.

OBSERVACIONES:
Nivel freático a 19,85 mbns (05/10/2018)
